Neue Rekordlänge für die Sanierung eines Abwasserkanals mit UV-Technik

354 m DN 300 in einem Stück mit UV-Technik erfolgreich saniert

Nordstemmen, Februar 2014

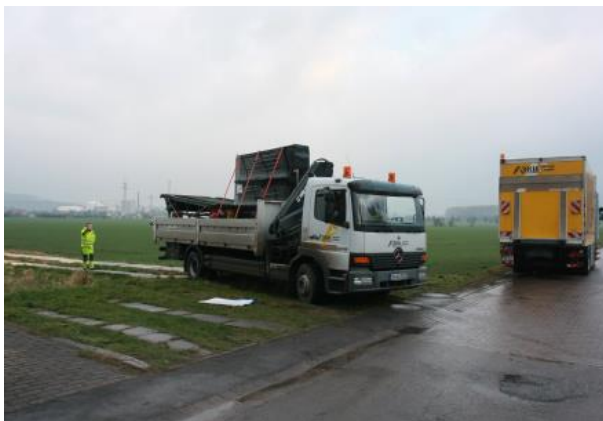
Der aufgeweichte Untergrund erschwerte die Anfahrt an den Startschacht.

Leider spielte auch das Wetter nicht mit. Bei der Planung wurde explizit der frostreiche Monat Februar ausgewählt. Aber milde Temperaturen und enorm viel Regen weichten den Boden stark auf. Um ein Einsinken der bis zu 18 Tonnen schweren Einbaufahrzeuge am Startschacht zu verhindern, wurden Holzbohlen bis zum Schacht ausgelegt. Der zu sanierende Kanalabschnitt wurde vom Netz mittels Absperrblase getrennt. Das sich ansammelnde Abwasser wurde durch ein Saugfahrzeug mit einem Fassungsvermögen von 18m³ abgesaugt und in einen 500 Meter entfernten Hauptkanal DN 700 wieder abgepumpt. Dieser Vorgang musste während des ca. 16-stündigen Einbaus in zwei Schichten, mehrfach wiederholt werden.

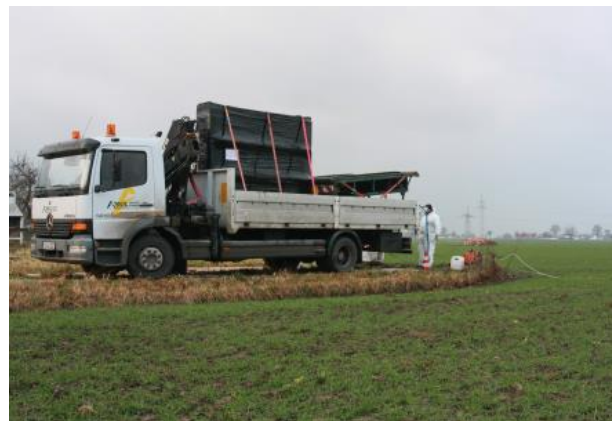
Der 354 m lange und 2,50 m hoch gestapelte Berolina-Liner wurde auf einem Pritschen-LKW zur Baustelle gefahren.

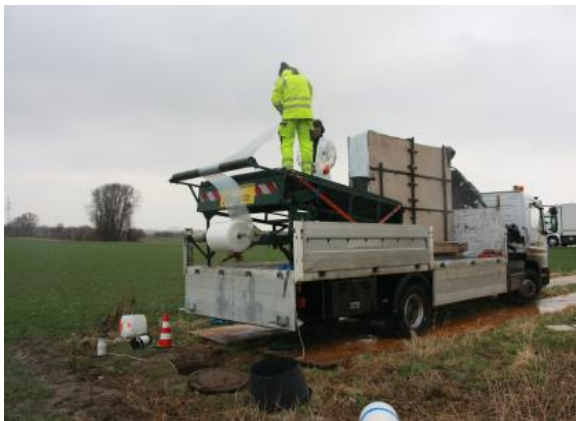
Die Schutzfolie wurde am Berolina-Liner befestigt – das „Gesamtpaket“ wurde zusammen in den 354 m langen Abwasserkanal eingezogen.

Durch die besonderen Bodenverhältnisse auf dem Acker konnten die Schächte nicht direkt angefahren werden und der Transportkanal nicht wie üblich von Haltung zu Haltung saniert werden. Die praktikable Lösung war ein Liner von 354 m Länge in einem Stück, der über 5 Zwischenschächte eingezogen wurde. Die in Velten bei Berlin ansässige Firma BKP Berolina Polyester GmbH & Co. KG kann theoretisch endlos lange GfK-Schlauchliner produzieren. Der vier Millimeter dicke und ca. 2,6 to schwere Berolina-Liner wurde auf einer drei Meter langen Holzpalette mit einer Gesamthöhe von 2,50 m angeliefert. Diese Verpackungseinheit forderte einen speziellen Transport bis ins Lager von Arkil nach Hannover. Am Tag der Sanierung wurde der Berolina-Liner auf einen Pritschen-LKW verladen und „just-in-time“ an die Baustelle geliefert. Vor dem Einzug des Liners in den Startschacht wurden alle Haltungen von groben Ablagerungen mit Hilfe eines Spülfahrzeugs gereinigt. Der Einzug erfolgte mittels einer gesteuerten Winde. Zum Schutz des Liners wurde auf voller Länge eine Schutzfolie mit in den Kanal gezogen um die Außenfolie des Liners nicht zu verletzen.

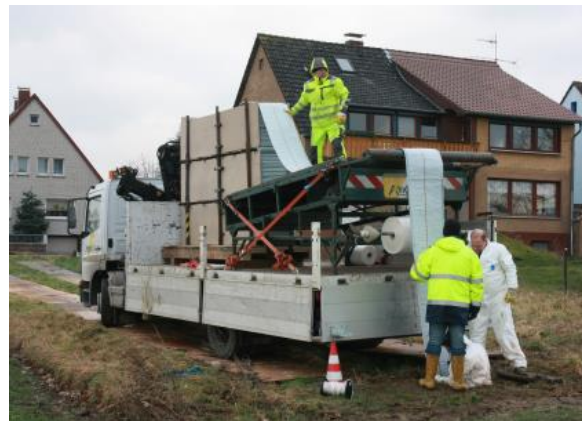
Der Einziehvorgang des 354 m langen Liners hat fast eine Stunde gedauert.

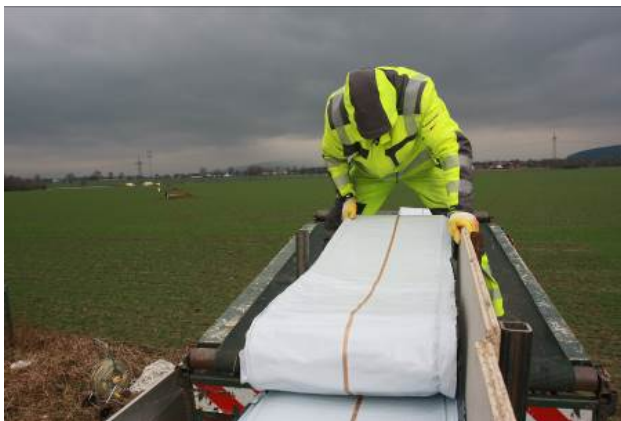
Mit Hilfe eines Förderbandes wurde der 354 m lange Liner in den zu sanierenden Mischwasserkanal eingezogen.

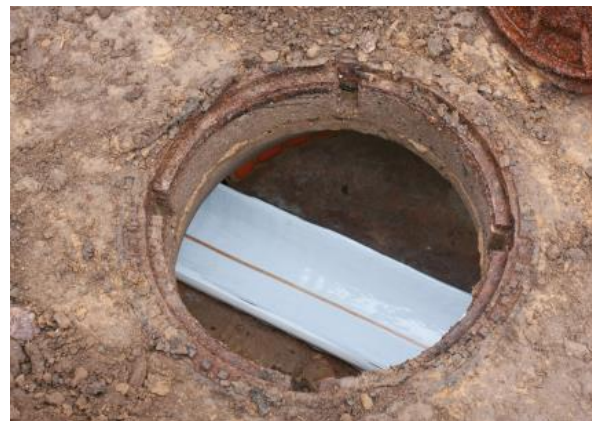
Der Berolina-Liner beim Einziehvorgang in einem der fünf Zwischenschächte

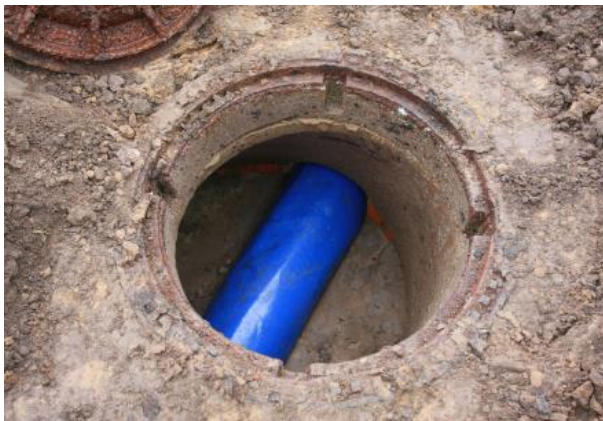
Um ein Überdehnen des Liners beim Kalibriervorgang zu verhindern, wurde der Liner im Zwischenschacht mit je einer „Jeanskappe“ gesichert.

Vorrichtung wird mit Verdichter-Technik kontrolliert Luft gegeben. Der Kalibriervorgang wird in allen Teilschritten exakt vorgabegerecht durchgeführt, damit der Liner Zeit hat, sich zu „entfalten“ und sich regelrecht an der Rohrwandung anzuschmiegen. Damit der Liner hierbei in den Zwischenschächten nicht überdehnt, wurde durch die Einbaukolonne in diesen Bereichen um den Berolina-Liner je eine „Jeanskappe“ mit Reißverschluss als Stützstrumpf montiert. Diese Vorsichtsmaßnahme verhindert das Überdehnen des Liners und wird nach Beendigung der Aushärtung nicht entfernt. Nachdem der Berolina-Liner erfolgreich mittels Luftdruck aufgedehnt wurde, hat der Kolonnenführer Michael Wollenhaupt die Lichtquelle durch das „Knie“, unter Aufrechterhaltung des Innendruckes, 200 Meter in Richtung Startschacht gezogen. Anschließend härtete man das erste Teilstück des Berolina-Liners mit UV-Technik aus. Danach wurde das Einbaufahrzeug mit der Lichttechnik umgesetzt und die gleiche Prozedur noch einmal von der anderen Seite auf einer Länge von ca. 160 m wiederholt. Durch diese Maßnahme stellte man sicher, dass die gesamten 354 Meter gerade im Mittelbereich ausreichend überlappend ausgehärtet wurden. Mit einer Aushärtegeschwindigkeit von 60 m/Stunde wurde der Liner so innerhalb von ungefähr 6 Stunden erfolgreich ausgehärtet. Das erfahrene und eingespielte Einbau-Team der Firma Arkil Inpipe in Zusammenarbeit mit dem Anwendungstechniker der BKP stellte sicher, dass es während des Kalibriervorgangs und der Aushärtung zu keinerlei Problemen oder Verzögerungen gekommen ist.

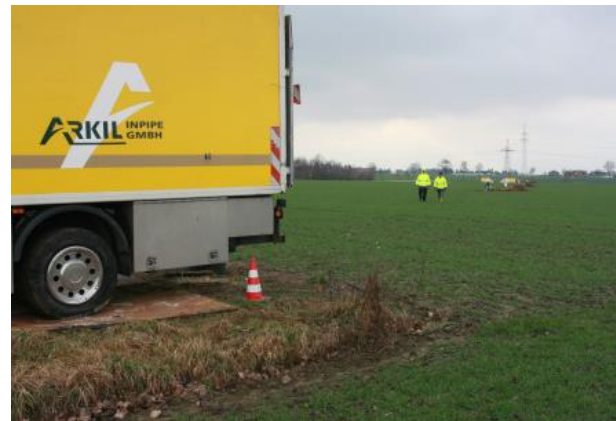
Der Weg über das Feld war die einzige Möglichkeit die Zwischenschächte zu erreichen.

Aufgrund der Bodengegebenheiten konnte die Sanierung nur in der Winterperiode durchgeführt werden. Im Sommer ist das Feld mit Zuckerrüben bestellt, so dass die Zwischenschächte nicht zugänglich sind. Nur mit einem leichten Minibagger konnten die Schachtdeckel, die sich bis zu 1,5 m unterhalb der Oberfläche befinden, freigelegt werden.
