## Zeitsparende Sanierung von Schmutzwasserleitungen mit Liner-System

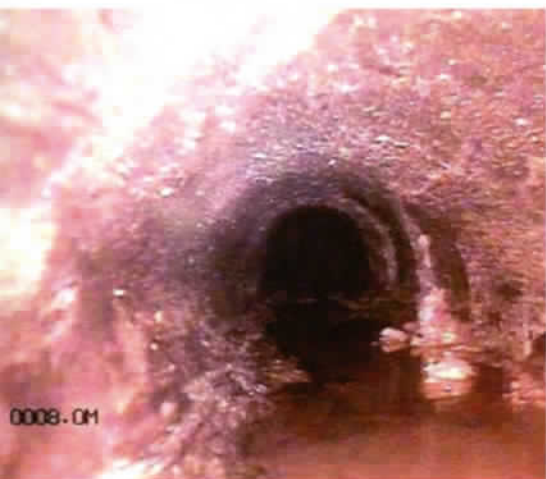
Zustand des Altrohrs vor der Sanierung: deutliche Ablagerungen

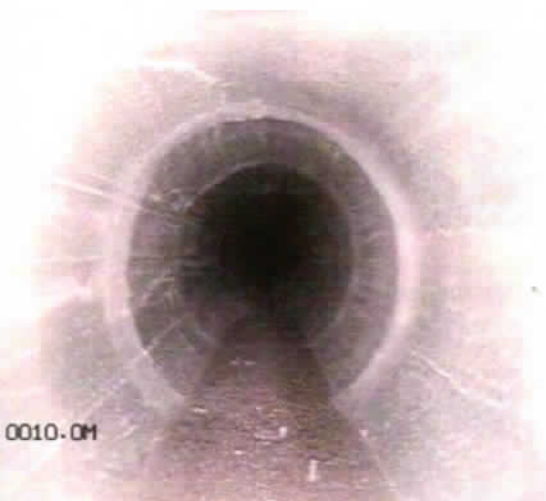
Sanierungsergebnis: Das Schmutzwasser kann wieder ungehindert fließen.

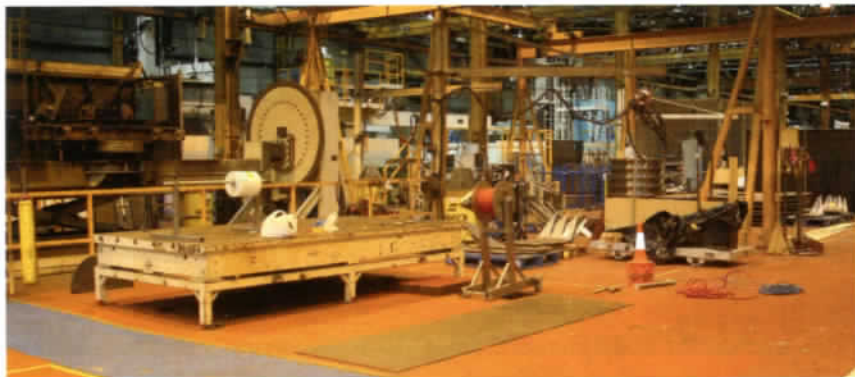
An dieser Stelle hätte der Boden im Produktionsbereich ohne den Einsatz des Berolina-Liner-Systems aufgebrochen werden müssen.

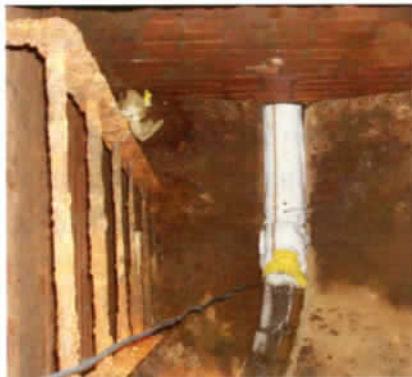
Ein Berolina-Liner mit einem Durchmesser von 150 mm wird über einen vorhandenen Schacht eingebaut.
