GFK Schlauchliner DN 1600 erfolgreich eingebaut

Teil-Sanierung eines Regenwasserdurchlasses mit dem Berolina-Liner in Schweden

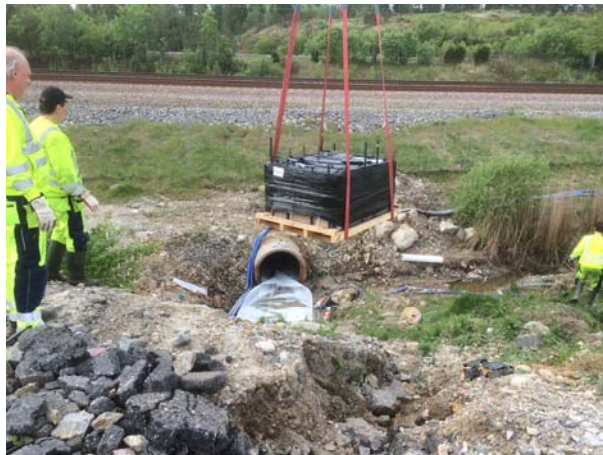
Der Berolina-Liner wird vor dem Durchlass platziert

Der fast sieben Tonnen schwere Berolina-Liner konnte mit Hilfe eines Autokrans an die richtige Stelle vor dem Durchlass platziert werden. Sämtliches Einbauequipment musste aufwendig auf diese Weise in den Arbeitsbereich herabgelassen werden. Der Einzug der Gleitfolie und des Liners erfolgte nicht wie üblich über eine Seilwinde, sondern mit Hilfe eines Raupenbaggers. Um den Packer nicht im Altrohr einbauen zu müssen, wurde dieser bereits vor dem Einzug am Linereinzugskopf montiert. Durch mehrfaches Vor- und Zurücksetzen des Baggers konnte der Schlauchliner an die richtige Position im Altrohr gezogen werden. Der Packer am Auslass wurde im Anschluss eingebaut. Das Kalibrieren des Liners erfolgte nach Vorgabe des Herstellers und verlief ohne Probleme. Der maximal beaufschlagte Innendruck betrug 160 mbar. Dieser war ausreichend um den GFK-Schlauchliner „Close-Fit“

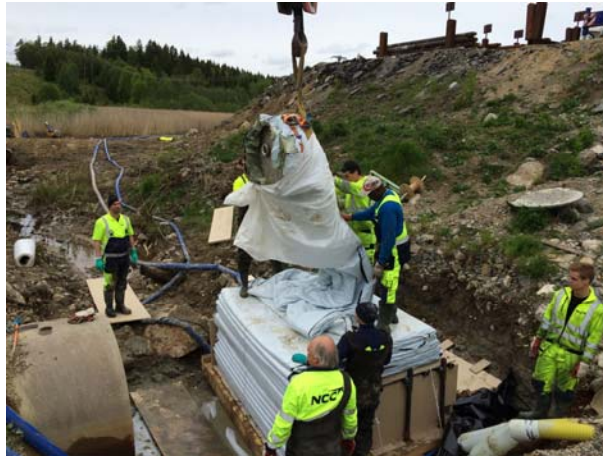
Montierter Packer wurde zusammen mit dem Schlauchliner eingezogen

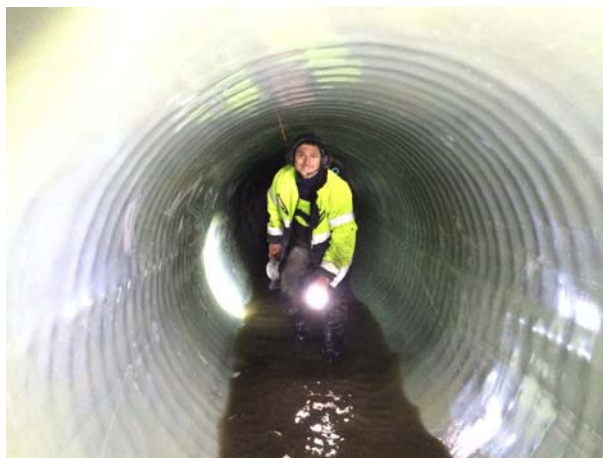
Bauleiter Magnus Eriksson (NCC) nach der Sanierung im Berolina-Liner DN 1600

d.h. weitgehend ohne Ringraum und sogar in den Profilwellen an das Altrohr zu drücken. Die 9x1000W UV-Lichterkette wurde mit der Hilfe einer Luftschieuse ohne Druckverluste in den Schlauchliner gezogen. Nach Abschluss der Aushärtung mittels UV-Licht erfolgt die Anbindung der Linerenden an das Altrohr durch Verspachteln. Auf den Einsatz einer Linerendmanschette wurde aufgrund der Wellenstruktur des Altrohres verzichtet.
